**Bodenkundliche Untersuchung
Rindersteige I
Stadt Donzdorf**

Bodenkundliche Untersuchung
Rindersteige I
Stadt Donzdorf

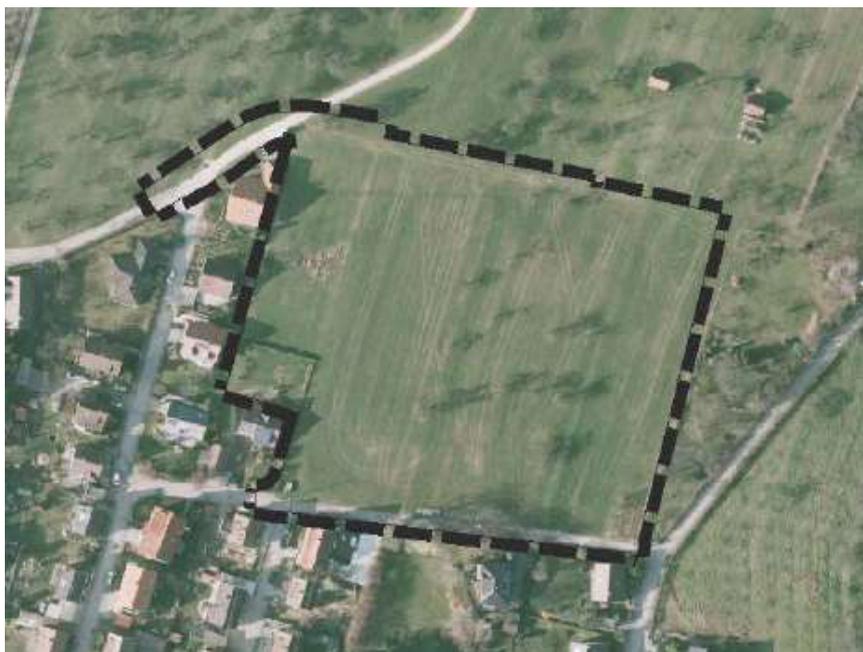
Die im Rahmen dieser Arbeit untersuchte Fläche bildet sich aus den Flurstücken 541/16, 541/17, 546, 547, 548, 550, 550/1, 570/1. Das Untersuchungsgebiet befindet sich im Bereich der TK25, Nr. 7324. In *Abbildung 1* ist die von der Ingenieurgesellschaft VTG Straub festgelegte Fläche dargestellt.

Abbildung 1: Festgelegte Fläche, Ingenieurgesellschaft VTG Straub

Die Fläche ist nach Westen mit ca. 15% geneigt und liegt zwischen 435 m ü NN (Weg 432 m ü NN) und 458 m ü NN. Dem Gebiet schließen sich im Norden und Osten landwirtschaftlich genutzte Flächen, bzw. private Grünflächen an. Im Süden und Westen besteht Wohnbebauung. Die Größe der Fläche beträgt ca. 17.500 m².

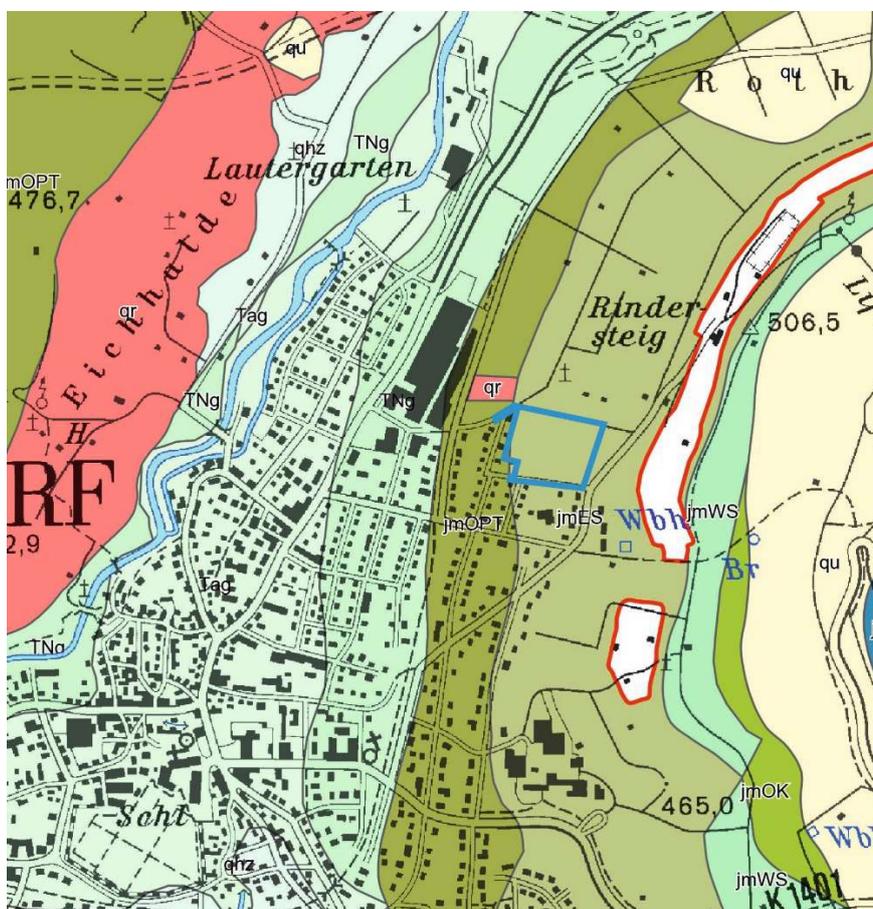
Die Fläche liegt in der Kartiereinheit 99 und trägt das Kürzel jmES, Eisensandstein-Formation. Die Beschreibung in der GK50 ist:

Tonstein, feinsandig, dunkelgrau bis schwarz mit hellgrauen bis weißen Feinsandsteinflasern; unten, in der Mitte und oben mit kalkig gebundenen Feinsandsteinen, oben mit Einschaltung von rotem Eisenoolith (lokal bauwürdig)

In *Abbildung 3* ist ein Ausschnitt der GK50 dargestellt. Die Legende und weitere Informationen können *Anlage 4* entnommen werden. Diese Kartiereinheit verläuft hangparallel weiter nach Norden und Süden.

Abbildung 3: Ausschnitt aus der Geologischen Karte GK50. Der gesamte Kartenausschnitt mit Legende kann Anlage 4 entnommen werden

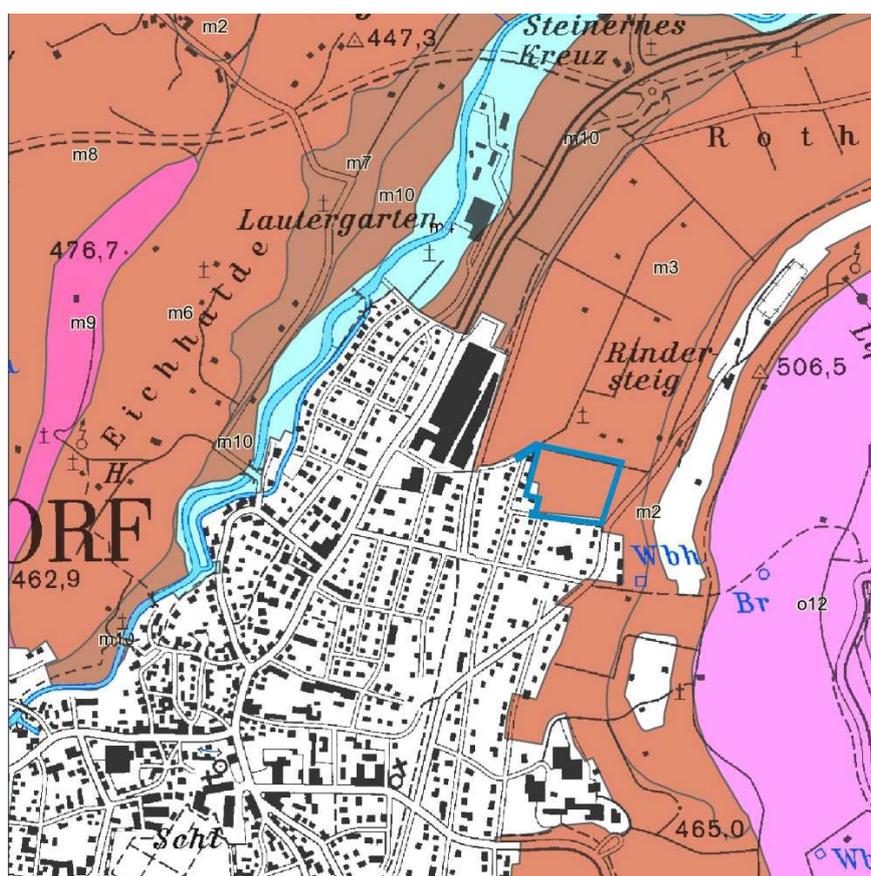
In *Abbildung 4* ist ein Ausschnitt der BK50 dargestellt. Die untersuchte Fläche befindet sich in der Kartiereinheit m3, Braunerde und Pelosol-Braunerde aus Mitteljura-Fließerde. In *Anlage 5* ist die Legende dargestellt und es sind weitere Informationen zu dieser Kartiereinheit zu finden. Diese Kartiereinheit verläuft nördlich und südlich des Untersuchungsgebiets hangparallel weiter.

Abbildung 4: Ausschnitt aus der Bodenkundlichen Karte BK50. Der gesamte Kartenausschnitt mit Legende kann Anlage 5 entnommen werden

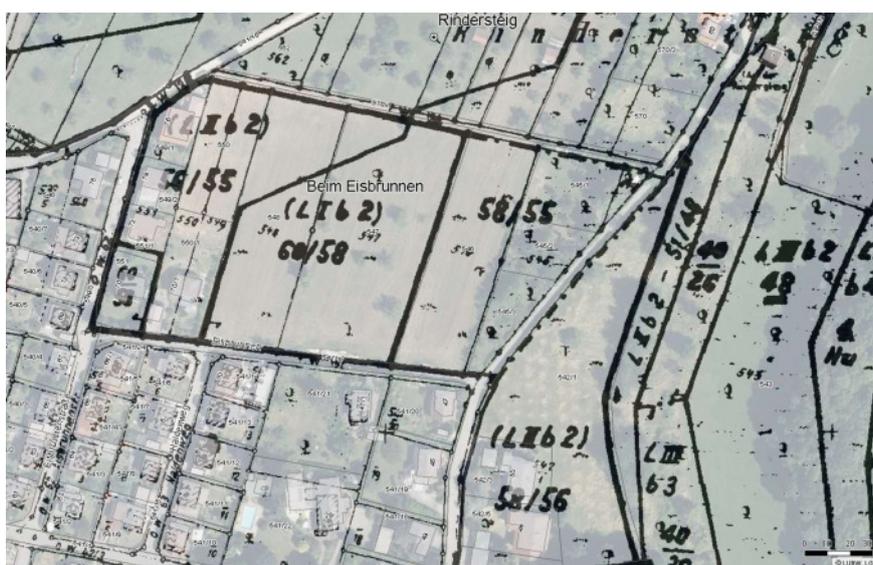
Die Einschätzung der Fläche nach der Bodenschätzkarte ist im unteren Bereich mit L II b 2 56/55 angegeben. Im mittleren Teil wurde die Fläche mit der Bewertung L I b 2 60/58 eingepflegt und ist somit der Bereich mit der höchsten Grünlandzahl. Der obere Bereich wurde mit L II b 2 58/56 eingestuft. Die Abgrenzungen der verschiedenen Bereiche kann *Abbildung 5* entnommen werden.

Abbildung 5: Ausschnitt aus der Bodenschätzkarte

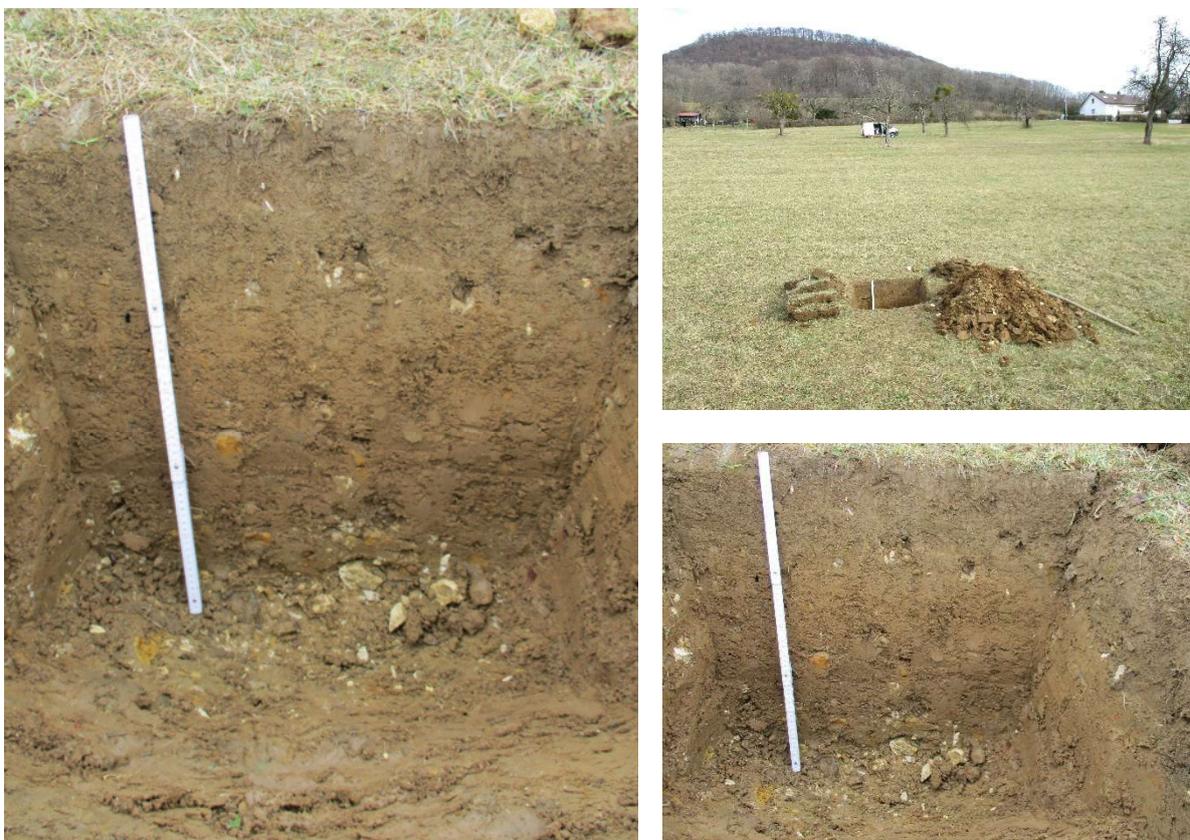
Die Teilfläche 1 deckt die untere hangparallele Straße ab. In der Mitte der Fläche wurde eine Bodenprofilgrube angelegt. In *Abbildung 6* ist der Bodenaufbau dargestellt.

Abbildung 6: Bodenprofilgrub BP1 (RW 3560359 / HW 5395118)

Der vorgefundene Boden wurde als Braunerde angesprochen. Die Grenze zwischen dem Ah- und dem Bv-Horizont wurde in einer Tiefe von 17 cm lokalisiert. Der Übergang ist fließend und nicht scharf abgegrenzt. Im Feld wurde für den Ah-Horizont als Bodenarten ein sandig-lehmiger Schluff und darunter ein schwach toniger Lehm ermittelt. Farblich sind sich die Horizonte ähnlich. Der Ah-Horizont ist, wie zu erwarten, etwas dunkler. Im Ah Horizont findet sich nahezu kein Skelettanteil. Auch der Bv-Horizont ist skelettarm. Die Lagerungsdichte ist im oberen Bereich als gering (Ld2) einzustufen und steigt nach unten hin bis mittel (Ld3) an. Die Grenze zum C-Horizont findet sich in 47 cm Tiefe. Das Aufnahmeprotokoll kann *Anlage 3* entnommen werden.

Da der Ah-Horizont fließend in den Bv-Horizont übergeht und der Skelettanteil im Bv-Horizont gering ist, besteht die Möglichkeit, dass auch der obere Teil des Bv-Horizontes mit dem Ah-Horizont Verwendung findet.

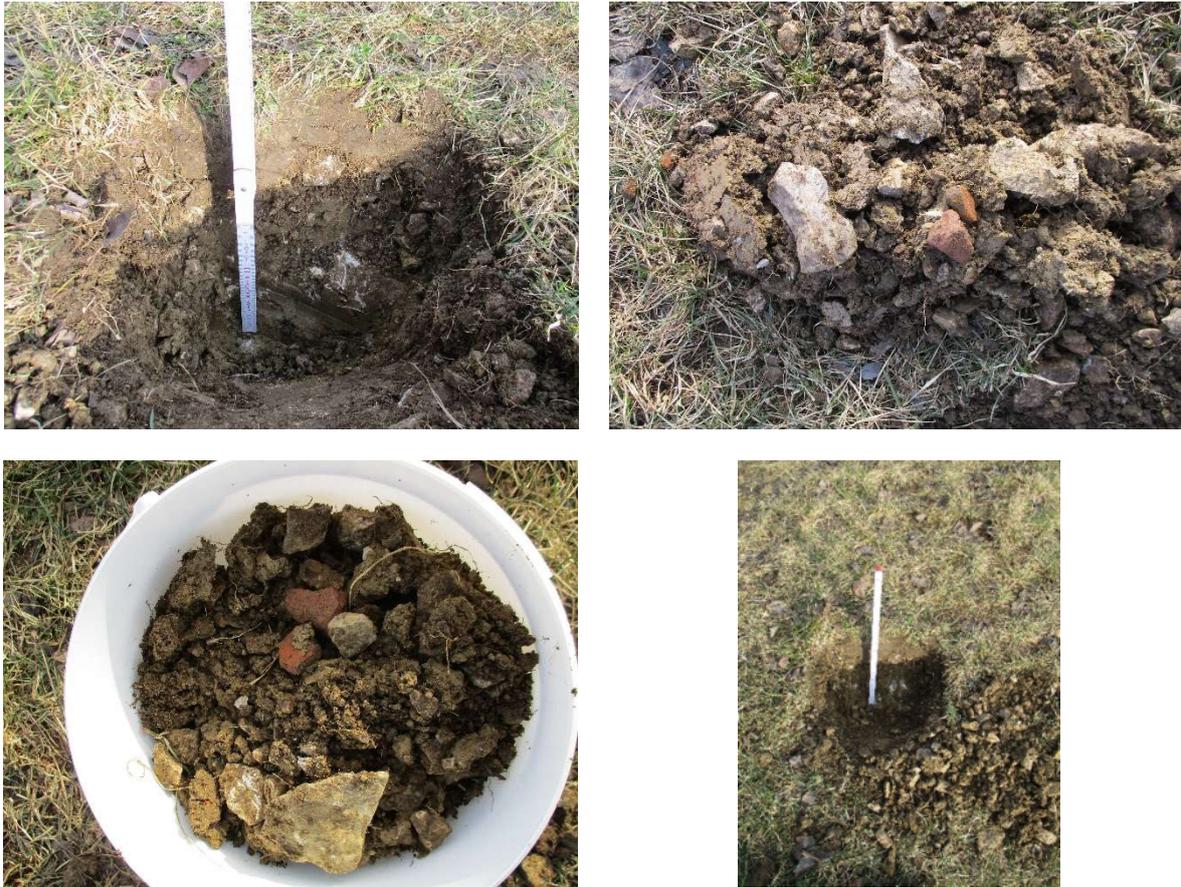
Die Teilfläche 3 markiert die Grenze im Norden der Untersuchungsfläche. Unter dem hier vorhandenen Wiesenweg wurde Schotter gefunden. Der Wiesenweg ist somit als überwachsener ehemaliger Schotterweg zu betrachten. Um festzustellen, ob der Weg über die gesamte Länge befestigt ist, wurden von Ost (Einschlag 1) nach West (Einschlag 2) alle 5 m ein Bohrstockeinschlag durchgeführt. Die Ergebnisse sind in *Tabelle 3* dargestellt.

Zusätzlich wurde zur Erkundung des Aufbaus eine 29 cm tiefe Profilgrube angelegt. In *Abbildung 7* ist der Aufbau sowie das Probenmaterial dargestellt. Die ersten 6-10 cm bildet Boden mit wenigen Steinen durchsetzt und Grasbewuchs. Darunter bis in eine Tiefe von ca. 29 cm wurde ein hoher Schotteranteil mit Beimengungen von Ziegelbruch vorgefunden. Von diesem Material wurde in einer Tiefe zwischen 10 cm und 29 cm eine Probe gewonnen und im Labor analysiert. Die Laborprotokolle können *Anlage 6* entnommen werden.

Abbildung 7: Bodenprofil auf der Teilfläche 3, (RW 3560390 / HW 5395171)

Im Bereich der Teilfläche 3 kann der Boden aufgrund der Schotter- und Ziegelanteile nicht auf eine landwirtschaftliche Fläche aufgebracht werden. Bei einer Beurteilung des Materials nach VwV Baden-Württemberg würde der Aushub in die Klasse Z1.1 fallen.

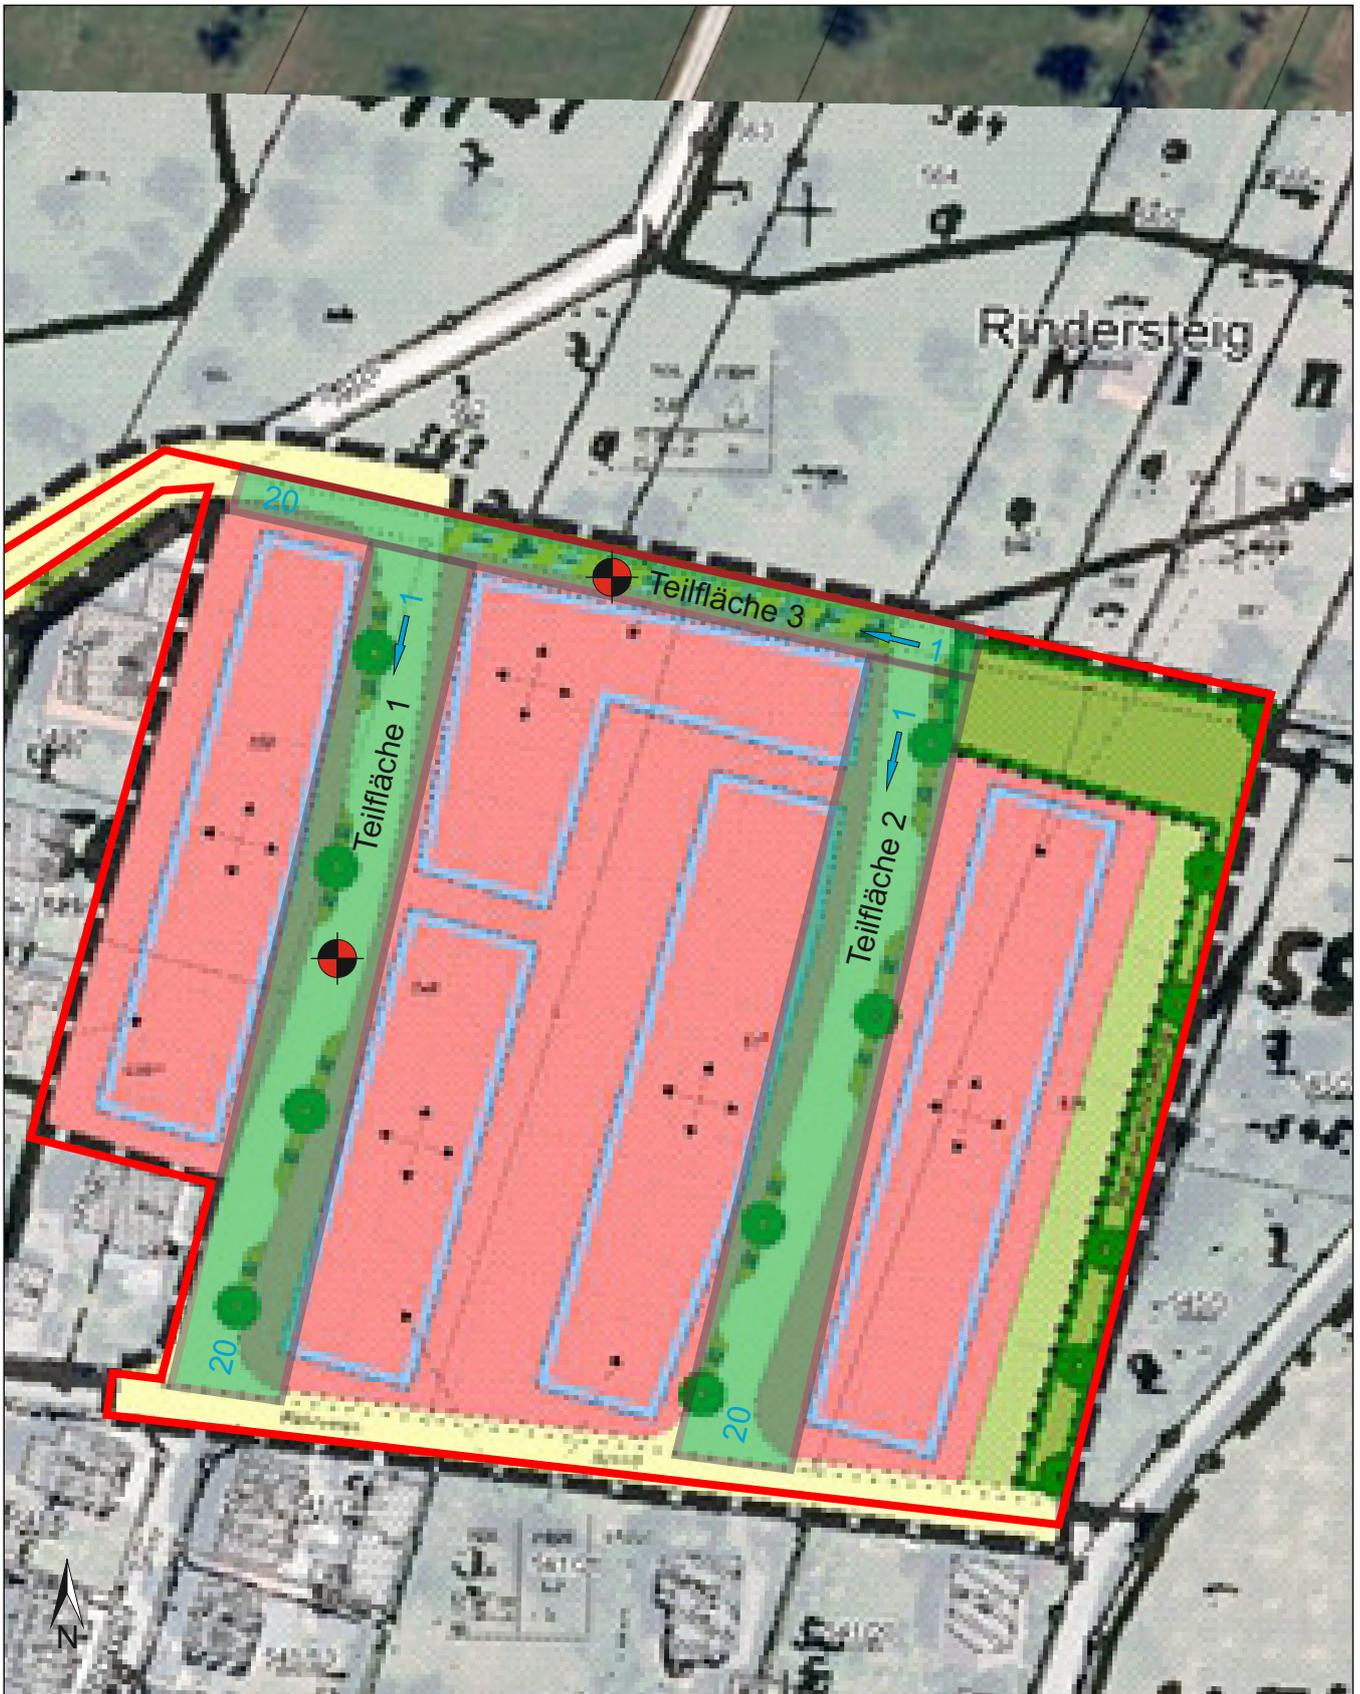
Projekt-Nr.:	18033
Planstand:	15.03.2018
Maßstab:	1:1.000
Anlage:	2

- Untersuchungsgebiet
-

Bodenprofil
-

Teilflächen
-

1-20 Bohrstockeinschläge

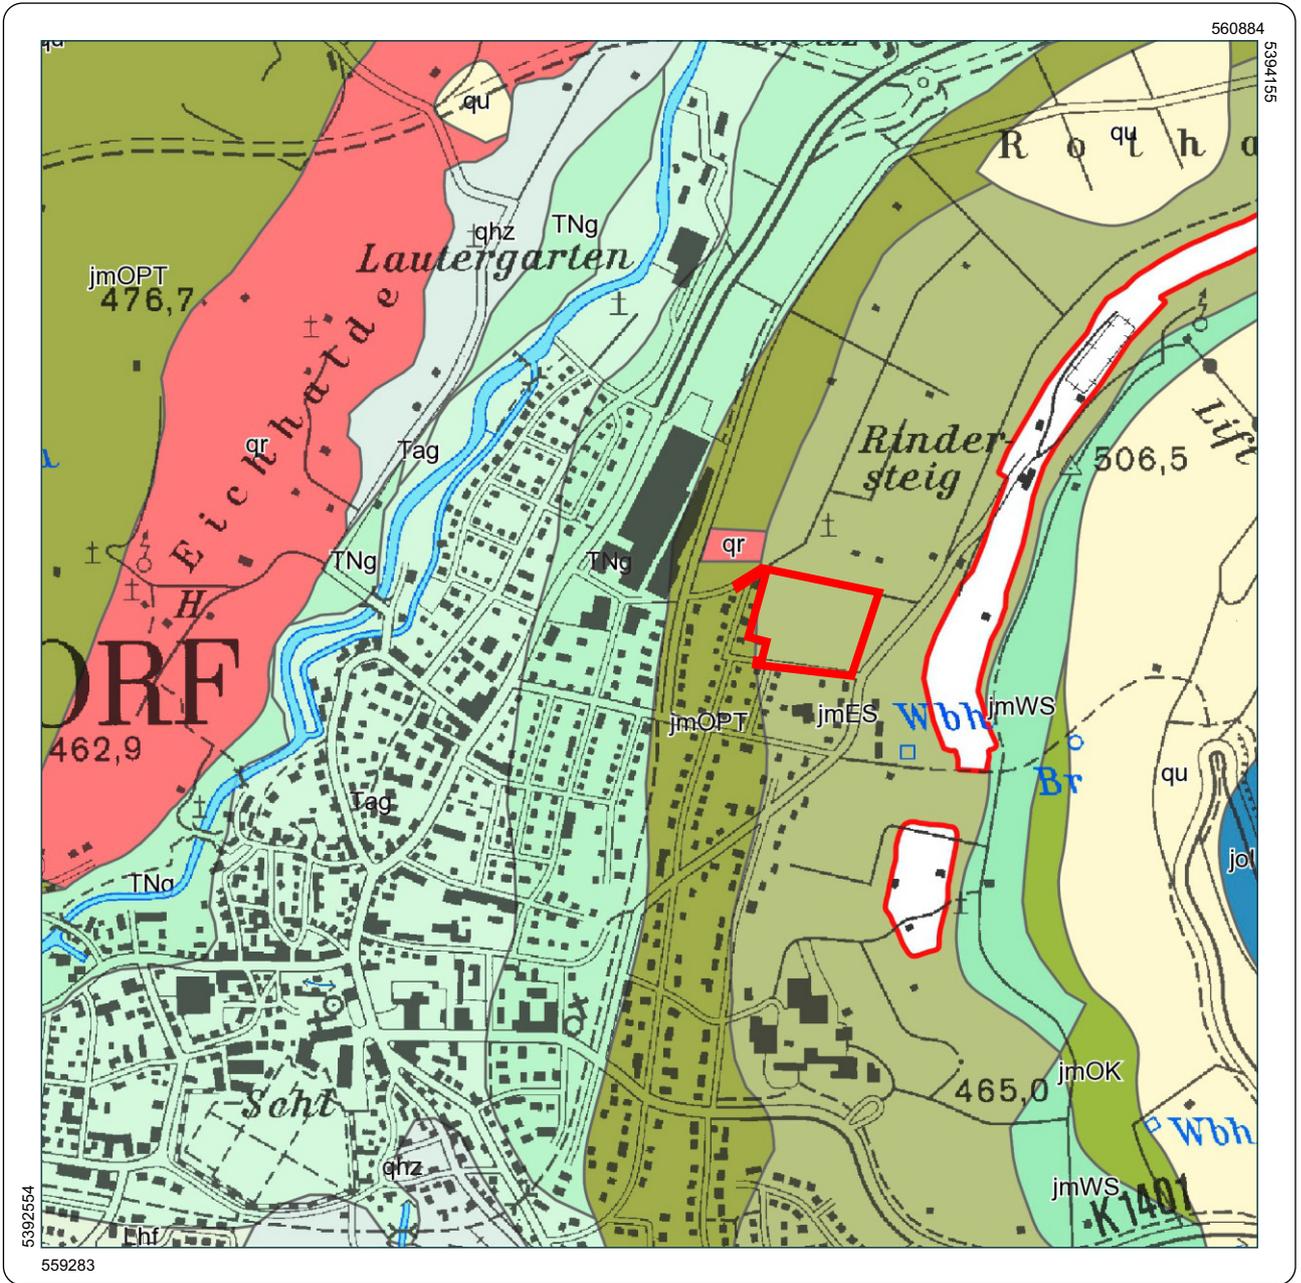
Projekt-Nr.:	18033
Planstand:	15.03.2018
Maßstab:	1:10.000
Anlage:	4

- GK50: Geologische Einheiten (Flächen)**
GeoLa Geologie: Geologische Einheiten (Flächen)
- Verwitterungs-/Umlagerungsbildung (qum)
 - Hangschutt (qu)
 - Rutschmasse (qr)
 - Holozäne Abschwemmassen (qhz)
 - Auenlehm (Lf)
 - Talauenscotter (Tag)
 - Hochflutlehm (Lhf)
 - Niederterrassenscotter (TNg)
 - Untere-Felsenkalk-Formation (joFU)
 - Lacunosamergel-Formation (joL)
 - Wohlgeschichtete-Kalke-Formation (joW)
 - Impressamergel-Formation (joI)
 - Ostreenkalk-Formation (jmOK)
 - Wedelsandstein-Formation (jmWS)
 - Eisensandstein-Formation (jmES)
 - Opalinuston-Formation (jmOPT)

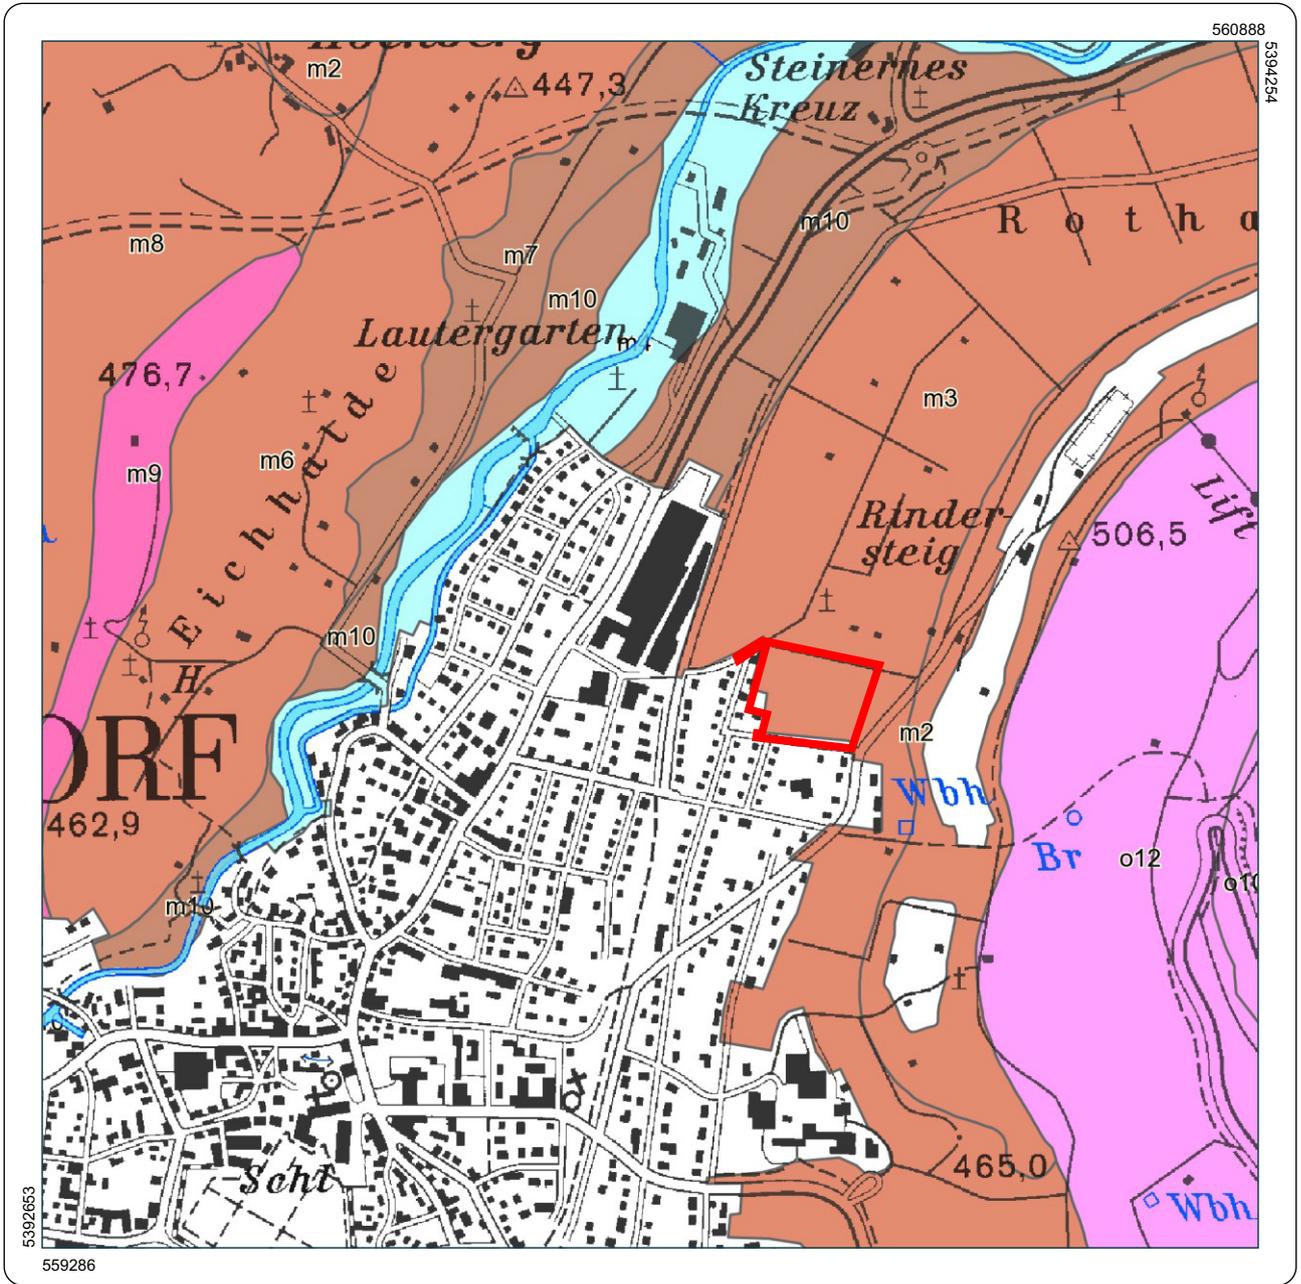
Projekt-Nr.:	18033
Planstand:	15.03.2018
Maßstab:	1:10.000
Anlage:	5

BK50: Bodenkundliche Einheiten

Braunerde, Pelosol-Braunerde und Pseudogley-Braunerde aus Fließerdern, z. T. Schwemm- und Hochflutlehm
-

m3 Braunerde und Pelosol-Braunerde aus lösslehmhaltiger Fließerde über Mitteljura-Fließerde
